Reparaturarbeiten in den Sommerferien / Was wurde gemacht??

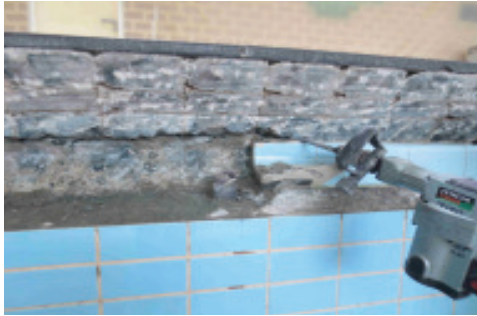
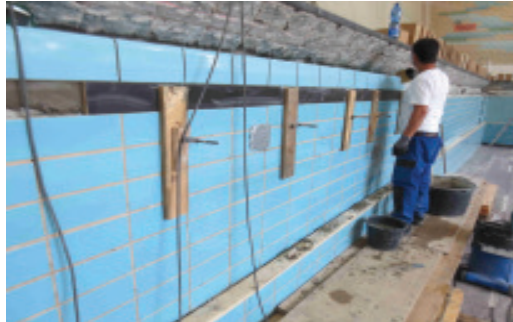
- Durch ein Fachunternehmen wurde die Becken-Ablaufrinne komplett entfernt und neu gesetzt, um die noch durch den Bergbau verursachte Beckenschiefelage zu beseitigen. Gleichzeitig wurden an den Kopfseiten des großen Beckens und den Treppen des Lehrbeckens die ausgewaschenen Fugen nach-verfugt, um die Schnittgefahren zu beseitigen.

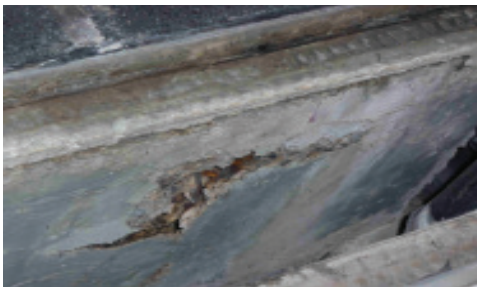
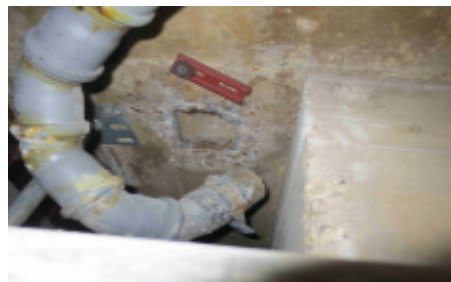
- Bei der äußeren Schmutzwasserrinne eine dringend notwendige Betonsanierung durchgeführt. Gleichzeitig mussten die korrodierten Abläufe komplett erneuert werden

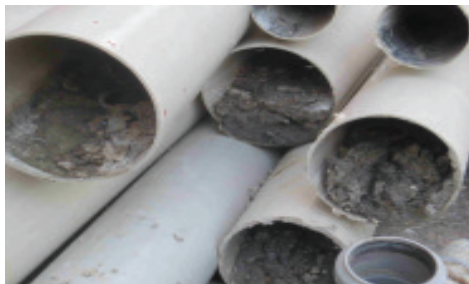
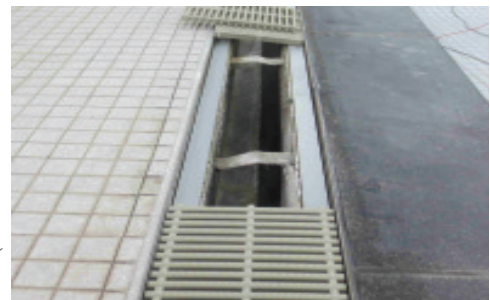
- Die Schmutzwasser-Ablaufrohre wurden ersetzt, da die Rohre fast völlig zusaßen.

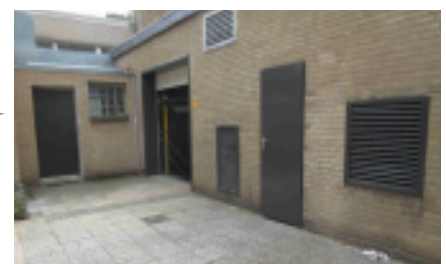
- Alle Beckenabläufe wurden auf Durchgang geprüft und diverse Fremdkörper entfernt
- Neue Haken für Leinen+Tore mussten installiert werden
- Eine neue (gebrauchte) Lautsprecheranlage wurde montiert
- Der Schwallwasser-Behälter war partiell extrem korrodiert. Er wurde repariert (Gefahr großer Folgeschäden), und anschliessend gereinigt

- Türen, Gitter und Zargen im Aussenbereich wurden gestrichen
- Die Filter der Lüftungsanlage wurden geprüft und gesäubert
- Nach Abschluss der Arbeiten musste das komplette Bad gereinigt werden.
